RUDOLF ZWAHLEN

Vicus Petinesca, Vorderberg

DIE STEINBAUPHASEN

PETINESCA BAND 5.1

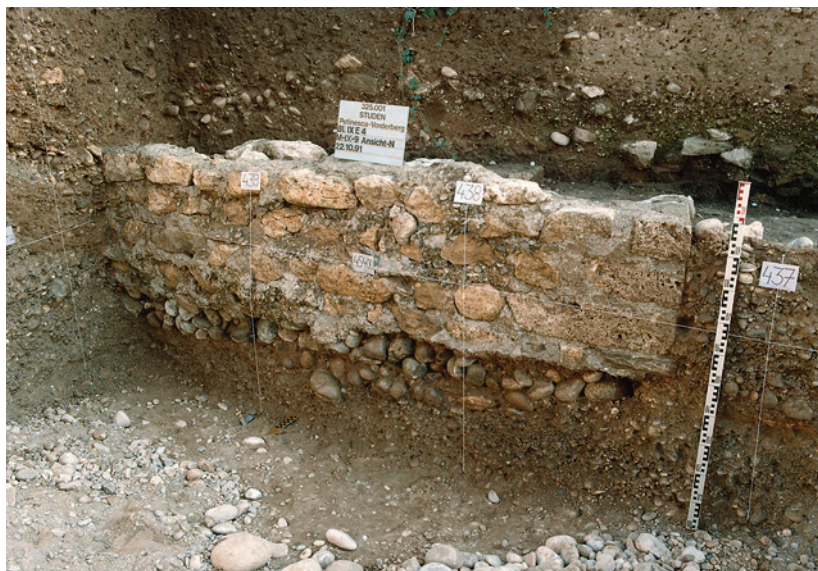
Abb. 243: Studen-Petinesca, Vorderberg. Haus 19. Mauer M 9-9, die Nordwand von Raum 3, Nordansicht. Rechts oben ist der Ansatz von Rollierung und Fundamentsohle der Mauer M 9-12 erkennbar. M. 1:100.

Abb. 244: Studen-Petinesca, Vorderberg. Haus 19. Mauer M 9-9, Nordansicht. Der ausquellende Mörtel und die daran haftenden Kiesel zeigen deutlich, dass diese Mauerfront an den Graben gemauert worden ist.

Von Raum 3 kennen wir nur den äussersten Spickel der Nordwestecke. Seine Nordmauer M 9-9 ist aussenseitig an abgestochenen Hangrutsch und anstehenden Kies gemauert worden (Abb. 237 und 243, 382, 1; Abb. 244). Ihr westliches Ende bei Linie 437,3 ist eine mit kleinen Tuffquadern verstärkte Mauerecke, die einen Winkel von etwa 80° bildet (Abb. 232 und 245). Als Trennung zwischen den Räumen 3 und 2 diente offensichtlich eine Holzwand, deren Schwellbalken V-98 mit der Mauer M 9-9 verzahnt gewesen zu sein scheint. Ein gut erhaltener Mörtelboden bildet das Innenniveau von Raum 3 (Abb. 233, 390 und Abb. 245). Er liegt kaum 10 cm tiefer als die erhaltene Mauerkrone der Nordwand.²²⁷ Dieser Bodenbelag ist in den Raum gegossen worden, wobei dem Schwellbalken der Westwand wohl noch ein zusätzlicher Balken vorgelagert war.²²⁸ Von der Nordmauer M 9-9 ist der Mörtelboden durch eine schmale, mit Silt ausgefüllte Fuge getrennt. Der Boden ist hier an einen nicht erhalten gebliebenen Wandverputz gezogen worden, wie sich an einer auf der ganzen Länge der mauerseitigen Bodenoberkante verlaufenden Braue erkennen lässt (Abb. 245).

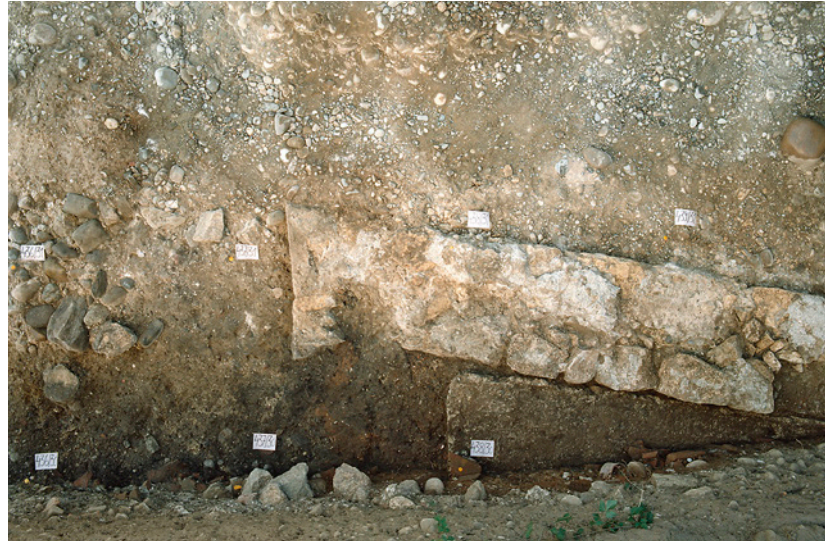
Abb. 245: Studen-Petinesca, Vorderberg. Haus 19, Raum 3. Oben die Nordmauer M 9-9, deren Westecke einen Winkel unter 90 Grad bildet. Die Westwand ruhte auf der Schwelle V-98, die offensichtlich mit Mauer M 9-9 verzahnt war. Im Innern ist der Mörtelboden (390) erkennbar. Norden oben.

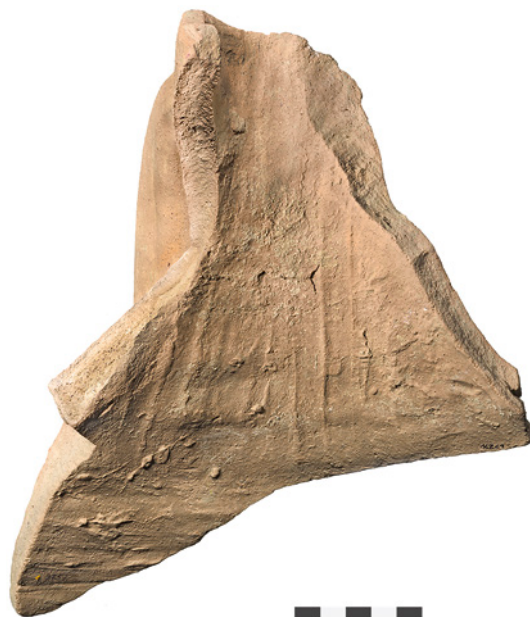
Abb. 251: Studen-Petinesca, Vorderberg. Die Innenseite des Amphorenhalses Taf. 2,5. Über dem horizontal geglätteten Rumpf ist die Oberfläche des engen Halses mit der Hand geglättet worden, wobei vertikale Glättspuren entstanden sind.

rer Henkel ist intakt und trägt einen Stempel der Aeli Optati, die in der zweiten Hälfte des 1. und im frühen 2. Jahrhundert im Olivenhandel tätig waren (Stempelkat.-Nr. 57). An diesem Stück sind mit der Hand erzeugte Glättespuren an der Halsinnenseite sehr schön erhalten (Abb. 251).

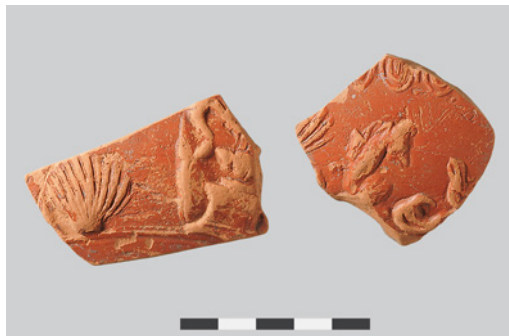
Abb. 252: Studen-Petinesca, Vorderberg. Zwei Wand-scherben einer Drag. 37 aus der Zerstörungsschicht von Haus 16. Sie zeigen Reliefmotive, die der Töpferi von Brenodurum (Bern, Engehalbinsel) zugeschrieben werden. Links Muschel und Altar mit Krater; rechts Seeungeheuer (Ketos).

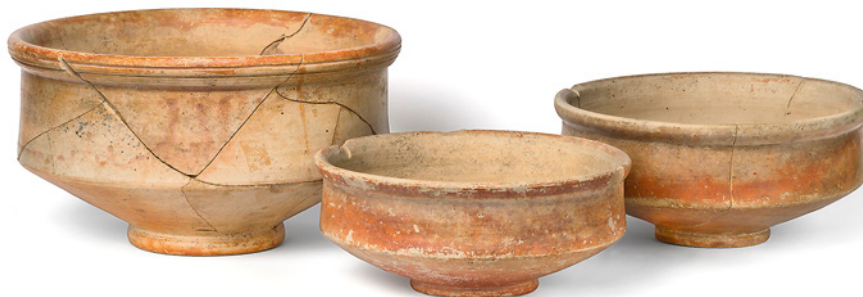
Abb. 254: Studen-Petinesca, Vorderberg. Die drei Knickwandschüsseln aus der Kellergrube V-1132. Links das neuwertige Gefäss Taf. 40,3, daneben die beiden gebrauchten Schüsseln Taf. 40,4.5.

Ein schönes Beispiel zu diesem Thema bieten drei weitere TSI-Schüsseln (Abb. 254). Sie standen zusammen mit ein paar weiteren Gefässen auf dem Boden des Kellers V-1132, als das zugehörige Haus 14 abbrannte, und blieben bei der anschliessenden Verfüllung der Kellergrube teils unversehrt an ihrem Platz. Die zwei kleineren Schüsseln Taf. 40,4,5 haben – wohl nicht sehr lange – aber doch für einige Zeit in

Gebrauch gestanden: Die Auflageflächen ihrer Standringe sind abgewetzt und auch die Oberflächen der Innenseiten zeigen Abnutzungsspuren. Bei Taf. 40,5 beschränkt sich der Überzug wie gewohnt auf die Aussenseite und den bekannten schmalen Streifen am Rand. Taf. 40,4 zeigt noch einige wenige Überzugsflecke unterhalb des Randstreifens. Anders präsentiert sich die grosse Schüssel Taf. 40,3 (Abb. 255). Sie ist als neuwertiges Gefäss im Keller zurückgeblieben. Standring und Innenfläche zeigen bei ihr keinerlei Abnutzungsspuren; eine beim Drehen nicht sauber verstrichene Braue im Zentrum des Bodens und ein beim Brand an der Wand haften gebliebener Tonkrümmel, beide scharfkantig, wären beim Gebrauch sehr schnell abgewetzt worden beziehungsweise weggebrochen. Der Überzug, der im Randbereich in unregelmässigen Streifen, Läufen und einem Fingerabdruck braunrot, sonst aber wie der Ton beigeorange ist, bedeckt die obersten 3 cm der Innenwand.

Es wird somit deutlich, dass die Knickwandschüsseln Drack 21, zumindest die Produkte des 2. Jahrhunderts, ziemlich weit über den Rand hinunter und in Einzelfällen vielleicht sogar auf der ganzen Innenfläche mit Überzug versehen sein konnten. Die gleichmässigen, schmalen Überzugsstreifen auf dem Rand entstünden dann erst mit dem Gebrauch, am ehesten durch das Schrubben. Beim linken Ge-

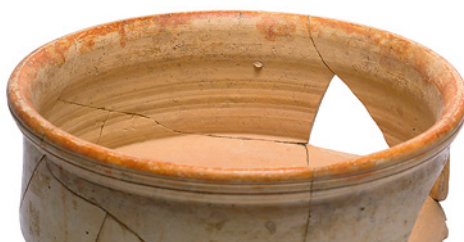
Abb. 255: Studen-Petinesca, Vorderberg. Detail der neuwertigen Schüssel Taf. 40,3. Nebst Läufen und unregelmässigen Streifen ist auch ein Fingerabdruck im Überzug braunrot. Der sonst tonfarbige Überzug reicht bis dicht über den kleinen Tonkrümmel, der beim Brand an der Gefässwand haften geblieben ist.

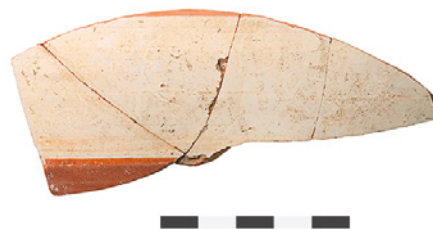
Abb. 256: Studen-Petinesca, Vorderberg. Bemalte SLT-Keramik. Wandscherben aus den Strassenschichten von Haus 15. Der Erhaltungszustand der Oberfläche zeigt deutlich, dass die weisse Zone durch den Auftrag eines weissen brennenden Tonschlickers geschaffen wurde.

Die bemalte Keramik in Spätlatène-Tradition aus Schichten von Haus 15 würde ich, wie jene aus den benachbarten Steinbauten, als Ausdruck einer «Spätlatène-Renaissance» bezeichnen. Gefässformen und Verzierungsliturgie entsprechen weitgehend den spätlatènezeitlichen Vorbildern. Die farbigen, horizontalen Bänder auf der Aussenwand werden nun jedoch durch den Auftrag eines Tonschlickers erzielt, der beim Brand zum Glanztonüberzug wird. Bei den roten Bändern, die manchmal sichtlich mit dem Pinsel aufgetragen worden sind, kann dies innerhalb desselben Streifens zu feinschraffierten Farbnuancen von dunkelbraun bis hellorange führen (Abb. 265; Haus 18; Taf. 99,8). Die weissen Zonen sind hingegen meist schlecht erhalten. Einzig bei ein paar Wandscherben aus Strassenschichten zu Haus 15 (K. 15/1–15/3-a) ist die Oberfläche weisser Bänder in wirklich gutem Zustand. Sie tragen einen glänzend weissen Überzug, der durchaus als Glanzton bezeichnet werden kann (Abb. 256).

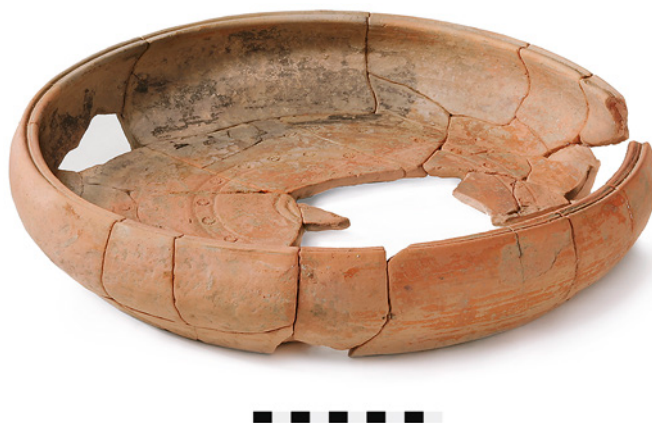
Abb. 258: Studen-Petinesca, Vorderberg. Der DSP-Napf Taf. 58,1 mit stempelverzierter Innenfläche.

Das Prunkstück ist der helltonige, überdimensionierte «Napf» Taf. 58,1 (K. 15/1–15/3-c) mit seinen zwei, auf der Bodeninnenseite angebrachten Kreisen mit Sonnenstempeln (Abb. 258; Stempelkat.-Nr. 45). Es handelt sich dabei um eine Variante der Form Rigoir 4.²⁸¹

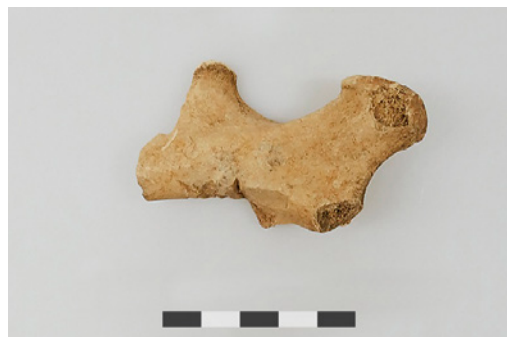
Abb. 302: Studen-Petinesca, Vorderberg. Steingebäude 15. Biber-Femur mit Hackspuren, die auf das Zerteilen und Portionieren des Körpers hinweisen.

sind dämmerungs- und nachtaktive Tiere, man kann sie beispielsweise mit Schlingen und Netzen unter der Wasseroberfläche direkt vor dem Eingang zu ihrer Burg, an einem ihrer meist gut sichtbaren Wechsel oder dem sogenannten Schlipf (Ein-/Ausstieg im Uferbereich) fangen. Gründe dazu gibt es mehrere: Biber können durch das Aufstauen von Flussabschnitten Überschwemmungen verursachen oder bestehende Schutzdämme untergraben, ihr Fleisch ist essbar, das Fell dicht und wasserabweisend und ihr Drüsensekret Castoreum kann als Medizin oder Parfüm verwendet werden. Welches genau der Hauptgrund für das Vorkommen der Knochen in Haus 15 ist, lässt sich jedoch nicht eruieren. Mehrere grobe Hackspuren an einem Femur (Abb. 302) lassen jedenfalls den Schluss zu, dass sein Fleisch konsumiert wurde. Bei der reinen Fellnutzung wären dagegen nur feinere Schnittspuren zu erwarten gewesen.

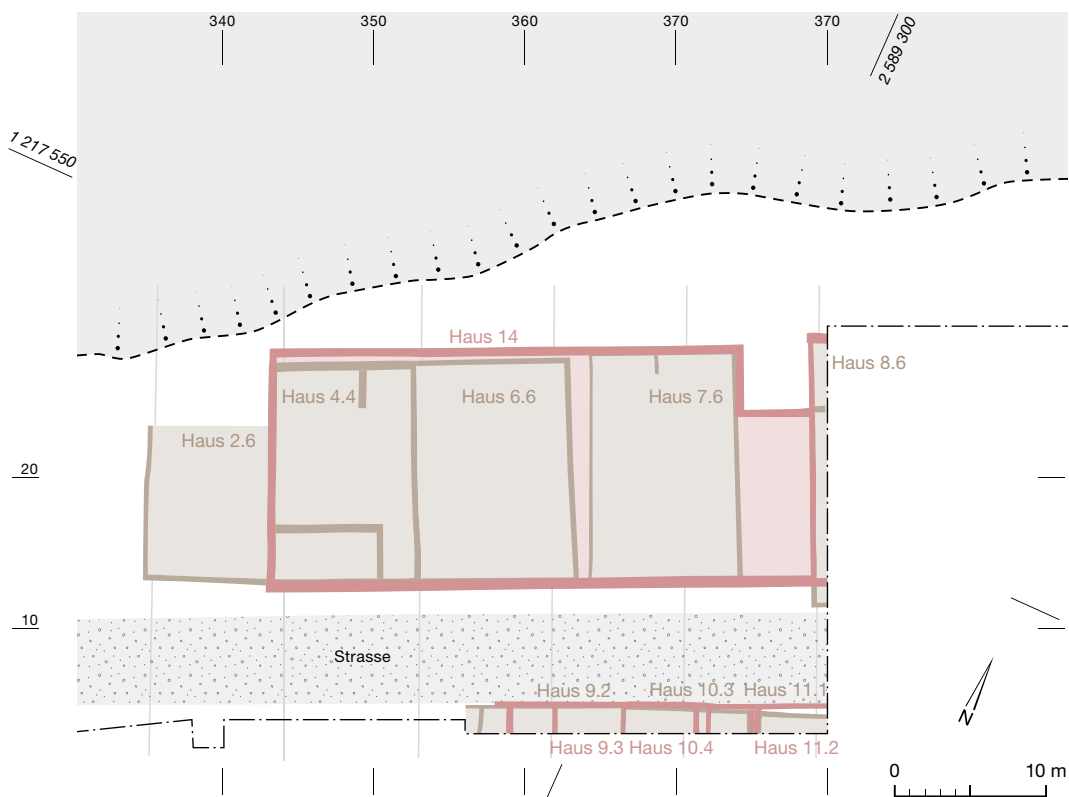
Abb. 316: Studen-Petinesca, Vorderberg. Haus 14, Phase D. Dieses Gebäude belegt nun vier Parzellen und damit etwas mehr als die Grundfläche der drei Vorgängerbauten aus Phase B. M. 1:500

Die Vorgängerbauten von Haus 14 hielten sich nur bedingt an die Parzellengrenzen.⁴⁹⁷ Während der Siedlungseinheit B.b, die unmittelbar vor Haus 14 bestand, standen in diesem Abschnitt auf der Fläche von vier Parzellen die drei Häuser 4.4, 6.6 und 7.6 (Abb. 316).⁴⁹⁸ Zwischen den Häusern 6.6 und 7.6 lag ein schmaler Ambitus und von Haus 7.6 zum östlichen Nachbarhaus 8.6 gab es sogar einen Abstand von rund 5 m. Mit dem Bau von Haus 14 fallen diese Lücken weg. Damit liegen nun beide Flanken von Haus 14 wieder auf einer der seit dem frühen 1. Jahrhundert gültigen Parzellengrenzen. Mit seiner Länge von rund 1 actus (35,52 m) belegt es somit vier der ursprünglichen ¼-actus-Parzellen. Der Kellerraum 1 und eine Sickerpackung an der Aussenseite der Nordwand enden beide in der Mitte dieser korrigierten Gebäudelänge und damit auf einer Parzellengrenze. Wir können damit wohl annehmen, dass Haus 14 in zwei ½-actus-Einheiten unterteilt war. Im Innern des Gebäudes, in dem nur spärliche Strukturreste erhalten geblieben sind, lassen sich für

eine solche Unterteilung keine Anhaltspunkte finden. Bauformen und Unterschiede in Bauweise und Baumaterial der Nordmauer weisen jedoch darauf hin (Kap. 2.6.1.1).

Bei einer Aufteilung auf zwei Parteien entfällt auf jede die ansehnliche Grundfläche von 16×18 m. Eine vollständige Überdachung halte ich für wenig wahrscheinlich. Der oben beschriebene mittlere Mauerteil der Nordwand könnte durchaus lediglich als Fundament einer Hofwand gedient haben.

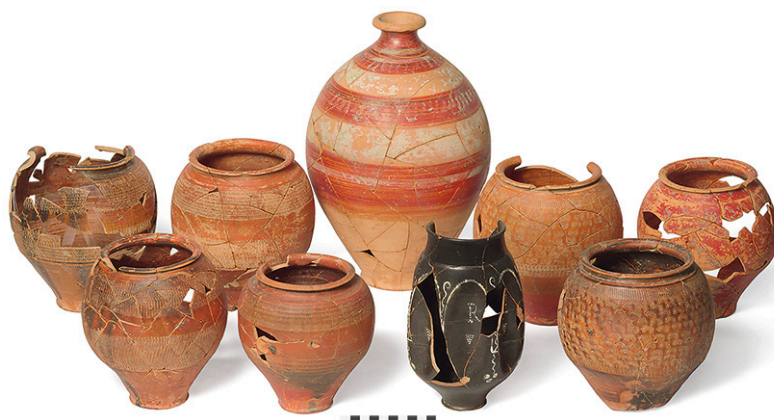
Abb. 319: Studen-Petinesca, Vorderberg. Haus 18. Bei der Zerstörung der Installationen von Situation 4 blieb in Raum 5 dieses spezielle Keramikensemble. Prominenteste Stücke sind der Spruchbecher Taf. 101,1 und die Flasche Taf. 99,8. Auffällig ist das Fehlen von Essgeschirr.

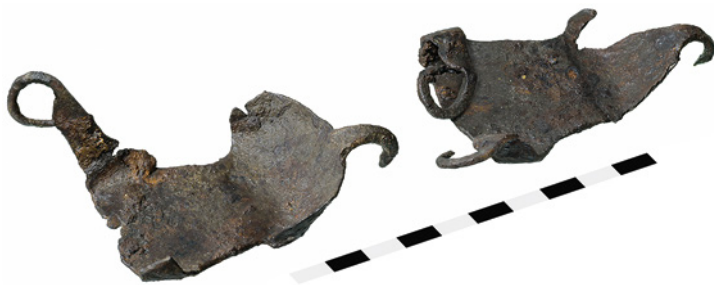
Abb. 325: Studen-Petinesca, Gumpboden. Zwei Miniatur-Hyposandalen aus dem Tempelbezirk.

Die Tempel auf dem Gumpboden sind alle geostet. Die Lage der Eingänge konnte jedoch nur bei den westlichsten Tempeln 1 und 2 nachgewiesen werden. Es ist nicht möglich, die Tempel bestimmten Gottheiten zuzuordnen. Es gibt im Fundmaterial nicht ein Fragment einer Inschrift und auch keinerlei Fragmente von Statuen. Eine emaillierte Eulenfibelf⁵⁷⁶ gibt uns einen Hinweis auf Minerva und ein kleiner Hahnenkopf⁵⁷⁷ aus weissem Ton verweist auf Merkur. Daneben gibt es als spezifische Weihgaben, nebst Miniaturglöckchen und Votivbeilchen, noch Miniaturen von Hyposandalen (Abb. 325), die als Gaben an die keltische Pferd Göttin Epona gedeutet werden können.
